Vajerfärjan L-317:s kollision med bryggklaffen i Korpo 13.4.2023

M2023-01

Utredningsbeteckning: M2023-01
Utredningsrapport 3/2024
ISBN: 978-951-836-660-0 (PDF)
ISSN: 2341-5991 (elektronisk publikation)

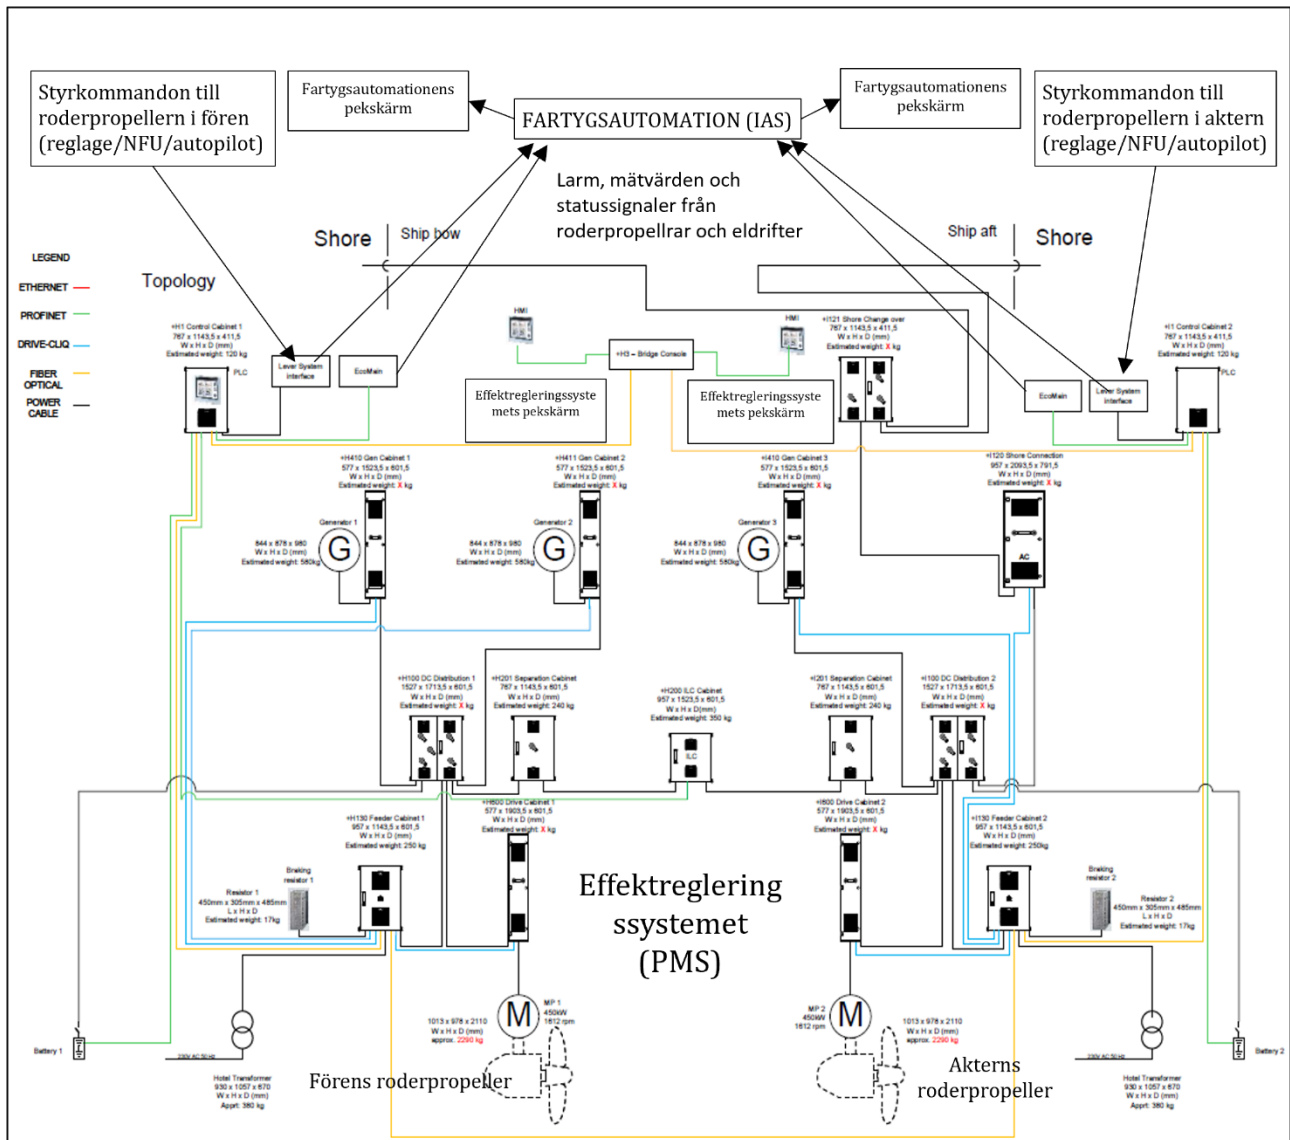
Automationssystemen på vajerfärjan L-317 kan indelas i tre nivåer (bild 6):

Bild 6. Blockschema för automationssystemet på vajerfärjan L-317 (bild: Finferries, markeringar: OTKES).

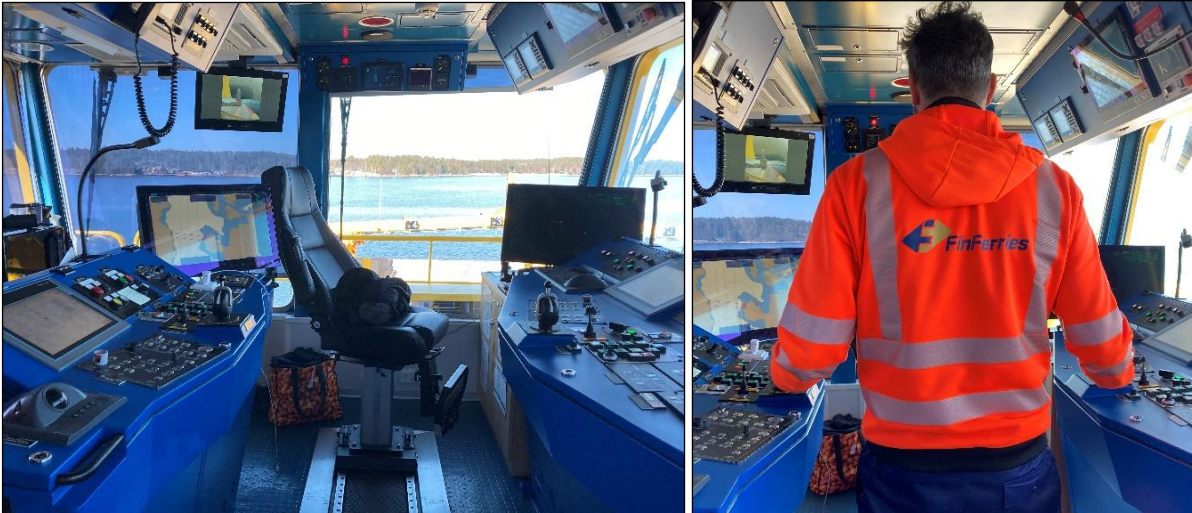
I färjans styrhytt finns det två styrreglage, placerade i konsoler på ömse sidor om manövreringsplatsen (bilderna 13 och 14). Färjans förare kan styra färjan stående eller sittande (bild 13).

Bild 13. På den vänstra bilden en vy från styrhytten på vajerfärjan L-317, från manövreringsplatsen i riktning mot fören. På bilden syns manövreringsreglagen vid kanten av konsolerna, på båda sidorna om manövreringsplatsen. På den högra bilden ser man hur färjan manövreras med användning av båda manövreringsreglagen samtidigt. (Bilder: OTKES)

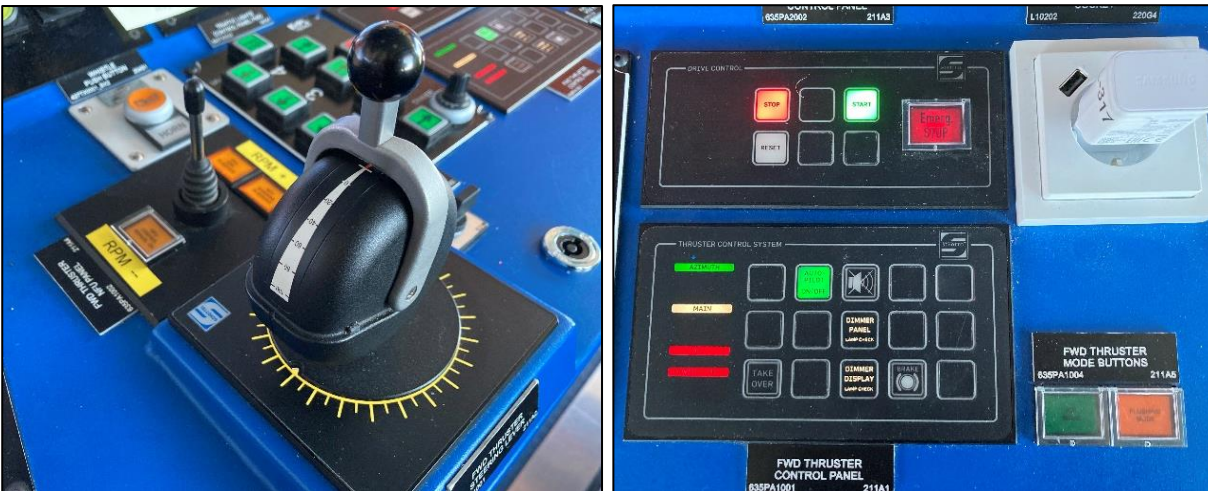
Till vänster bredvid framdrivningsanordningens styrreglage finns en reservstyrningsspak (NFU, "joystick"). Reservstyrningen tillkopplas genom tryckning på reservstyrningens startknapp under plastlocket (på bild 14 ovanför den gula märktejpen RPM), och framdrivningsanordningen kan styras med styrspaken. Båda framdrivningsanordningarna har egna system för reservstyrning. Enligt driftsinstruktionen för Schottels propulsionsanordning bör reservstyrningen testas en gång per vecka.

Bild 14. På den vänstra bilden manövreringsreglaget och reservstyrningsspaken för den konstruktionsmässigt främre propellern på vajerfärjan L-317. På den högra bilden styrpanelerna för den konstruktionsmässigt främre propellern. (Bilder: OTKES)

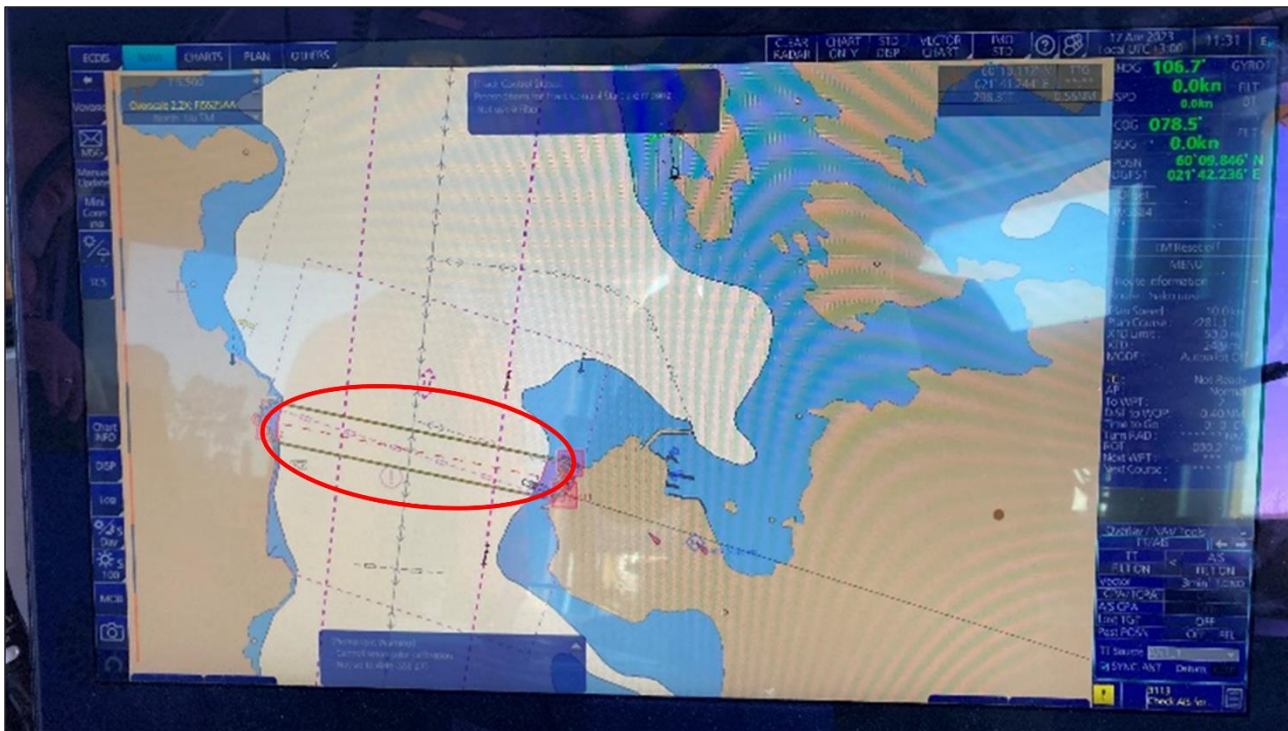
För autopiloten har rutten för vajerfärjan L-317 utförts med färjas elektroniska kartsystem⁵ (Furuno, bild 15). Rutten visas också på radarn i färjas styrhytt. I början av färden, medan färjan fortfarande har kontakt med bryggklaffen, väljs rutten från den elektroniska kartan beroende på färdriktningen. Efter start, när färjas hastighet har ökat till över två knop, kan autopiloten tillkopplas, genom att först välja autopilotläge från framdrivningsanordningens kontrollpanel (bild 14) och därefter från autopiloten. Autopiloten tar dock inte omedelbart hänsyn till vind och ström, och därför måste färjföraren vid behov själv ingripa i manövreringen.

Bild 15. ECDIS-vyn på vajerfärjan L-317. På bilden syns färjans rutt som ett rektangelformat område. (Bild: OTKES)

På korta färjrutter utgör ett "Track-Pilot"-system en utmaning, eftersom färjan strax efter aktivering av autopiloten påbörjar inbromsning för angöring av bryggklaffen på den motsatta stranden. Även de "S-kurvor" som till en början fanns på ruten förkortade den sträcka som autopiloten kunde vara tillkopplad. I praktiken är den sträcka under vilken autopiloten hinner styra färjan så kort att systemet inte hinner stabilisera kursen tillräckligt. Dessutom tvingas färjan att på den livligt trafikerade ruten ständigt väja för andra fartyg, och färjans vind- och strömexponerade skrov orsakar ett litet, kontinuerligt behov av kurskorrigering. Färjans hastighet på hela ruten och ständiga behov av kurskorrigeringar leder till att autopiloten inte kan vara tillkopplad mer än korta stunder under den fem minuter långa färden. Av föraren krävs det god kännedom om systemet samt i praktiken också om behovet av hjälp vid styrningen. Målet för Traficoms föreskrift om andra styrutrustningar med avseende på att färjan ska hålla sig på ruten med hjälp av styrsystemet har varit mycket utmanande att implementera på ruten för vajerfärjan L-317.
