## Tutkintaselostus

S1/2011M

### Kotimaan matkustaja-alusliikenteen turvallisuuden kehittäminen

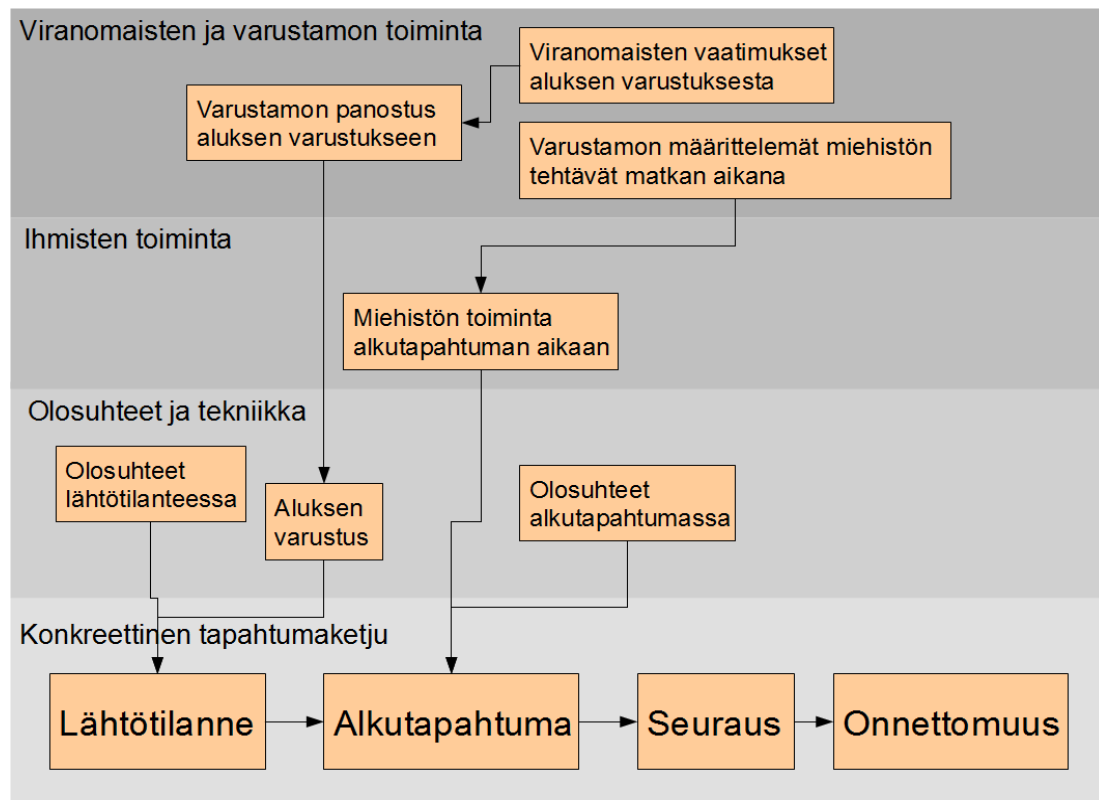
Kuva 1. Tapahtumakartta.

Onnettomuuksien analysointi aloitettiin tekemällä jokaisesta onnettomuudesta tapahtumakartta. Konkreettinen tapahtumaketju koottiin karttaan alariville. Seuraavalle tasolle on kuvattu ympäröivät olosuhteet. Ympäröivillä olosuhteilla tarkoitetaan niin teknisiä puitteita kuin sääolosuhteitakin. Kolmannelle tasolle on kerätty ihmisten toiminta. Neljälle, eli ylimmälle tasolle on koottu viranomaisten ja varustamon toiminta. Tasojen väliset rajat eivät ole ehdottomia, ja kunkin tason koko riippuu tapahtuman erityispiirteistä.

Jokaisen tekijän riippuvuussuhteet toisiin tekijöihin mietittiin, ja ne merkittiin käsitekartan tapaan viivoilla. Pääperiaate on, että syy-seurausketju kulkee vasemmalta oikealle ja ylhäältä alas, mutta yksittäisten tekijöiden kohdalla saattaa olla poikkeuksia. Kuvassa 1 on esitetty kartan pääperiaatteet. Useimmista onnettomuuksista on tehty kaksi karttaa, toinen onnettomuustapahtumasta ja toinen pelastustoiminnasta.

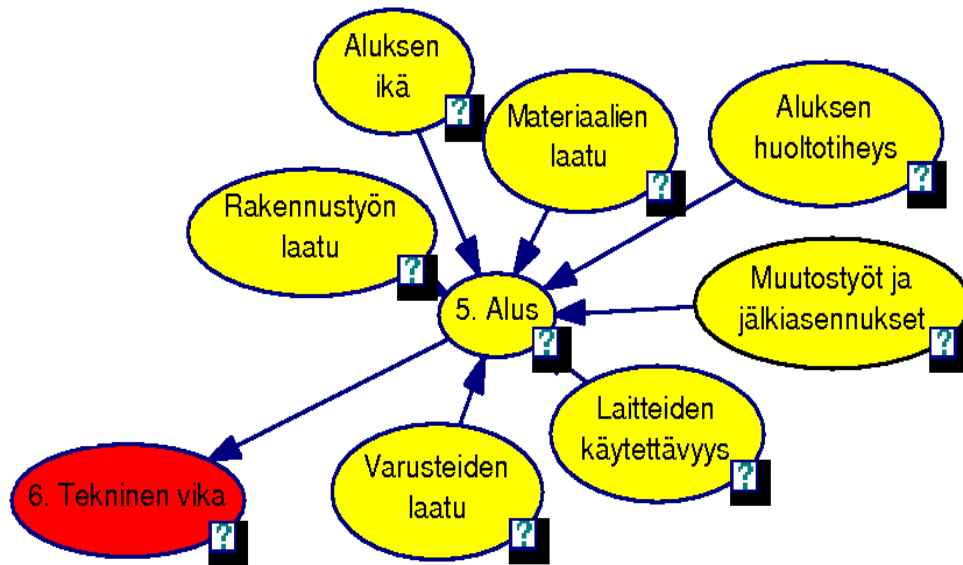
Kuva 2. Solmujen ryhmittely

Verkoissa on pyritty kokoamaan samaan aihepiiriin liittyvät tekijät suuremmiksi kokonaisuuksiksi kuvan 2 mukaisesti. Kokoava tekijä vaikuttaa puolestaan eteenpäin verkossa. Tämä kokoaminen on tarpeellista verkon hahmotettavuuden vuoksi.

Keltaisella merkityt tekijät ovat alukseen liittyviä asioita. Näihin asioihin pystyy etenkin varustamo vaikuttamaan, mutta miehistön tulee sovittaa myös omaa toimintaansa aluksen ominaisuuksien mukaan. Harmaalla on merkitty asiat, jotka liittyvät matkustajien ominaisuuksiin. Tällaisia voivat olla esimerkiksi matkustajien erityistarpeet. Oranssilla merkitty tilanne, kun itse lopputapahtuma ei ole vielä tapahtunut, mutta on viimeinen tilaisuus estää se. Operointivirheestä aiheutuissa karilleajoissa ja yhteentörmäyksissä sekä teknisissä vioissa oranssilla merkityt tilanteet ovat jo hätätilanteita. Pelastustoiminnan osalta hätätilanne on koko verkon ajan päällä, mutta oranssilla merkityt kohdat ovat seurausten kannalta ratkaisevat. Punaiselle on merkitty kunkin verkon lopputapahtuma. Punaisia tapahtumia ovat karilleajo, törmäys, tekninen vika ja vahinkojen minimointi.

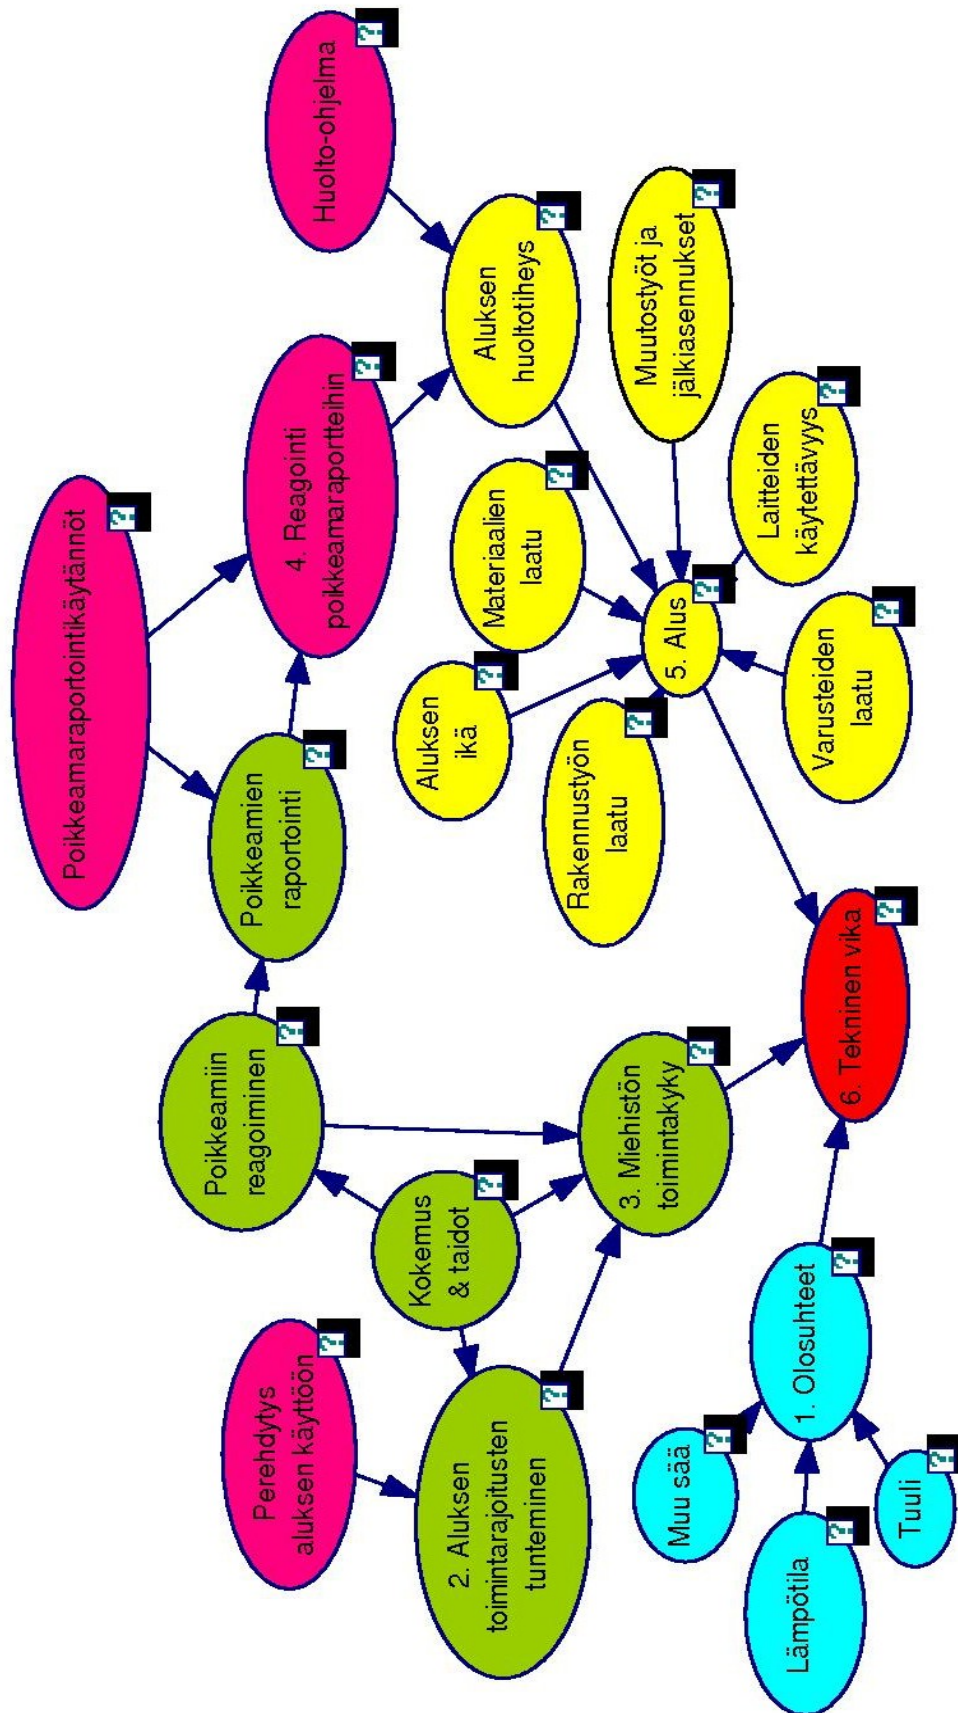
Kuva 5. Tekninen vika

Kuten aikaisemmissa onnettomuustyypeissä, myös tässä on olosuhteilla merkitystä. Erona aikaisempiin tapauksiin, tärkeimmän olosuhdetekijät liittyvät tuuleen ja lämpötilaan. Lämpötilan äärilaidat voivat altistaa aluksessa olevia laitteita vikaantumaan. Voimakas tuuli aiheuttaa lisäkuormaa esimerkiksi aluksen propulsiojärjestelmälle. Olosuhteilla voi olla ratkaiseva merkitys erityisesti silloin, kun aluksen toimintarajoituksia ei tunneta ja alusta käytetään olosuhteissa, joihin sitä ei ole tarkoitettu.

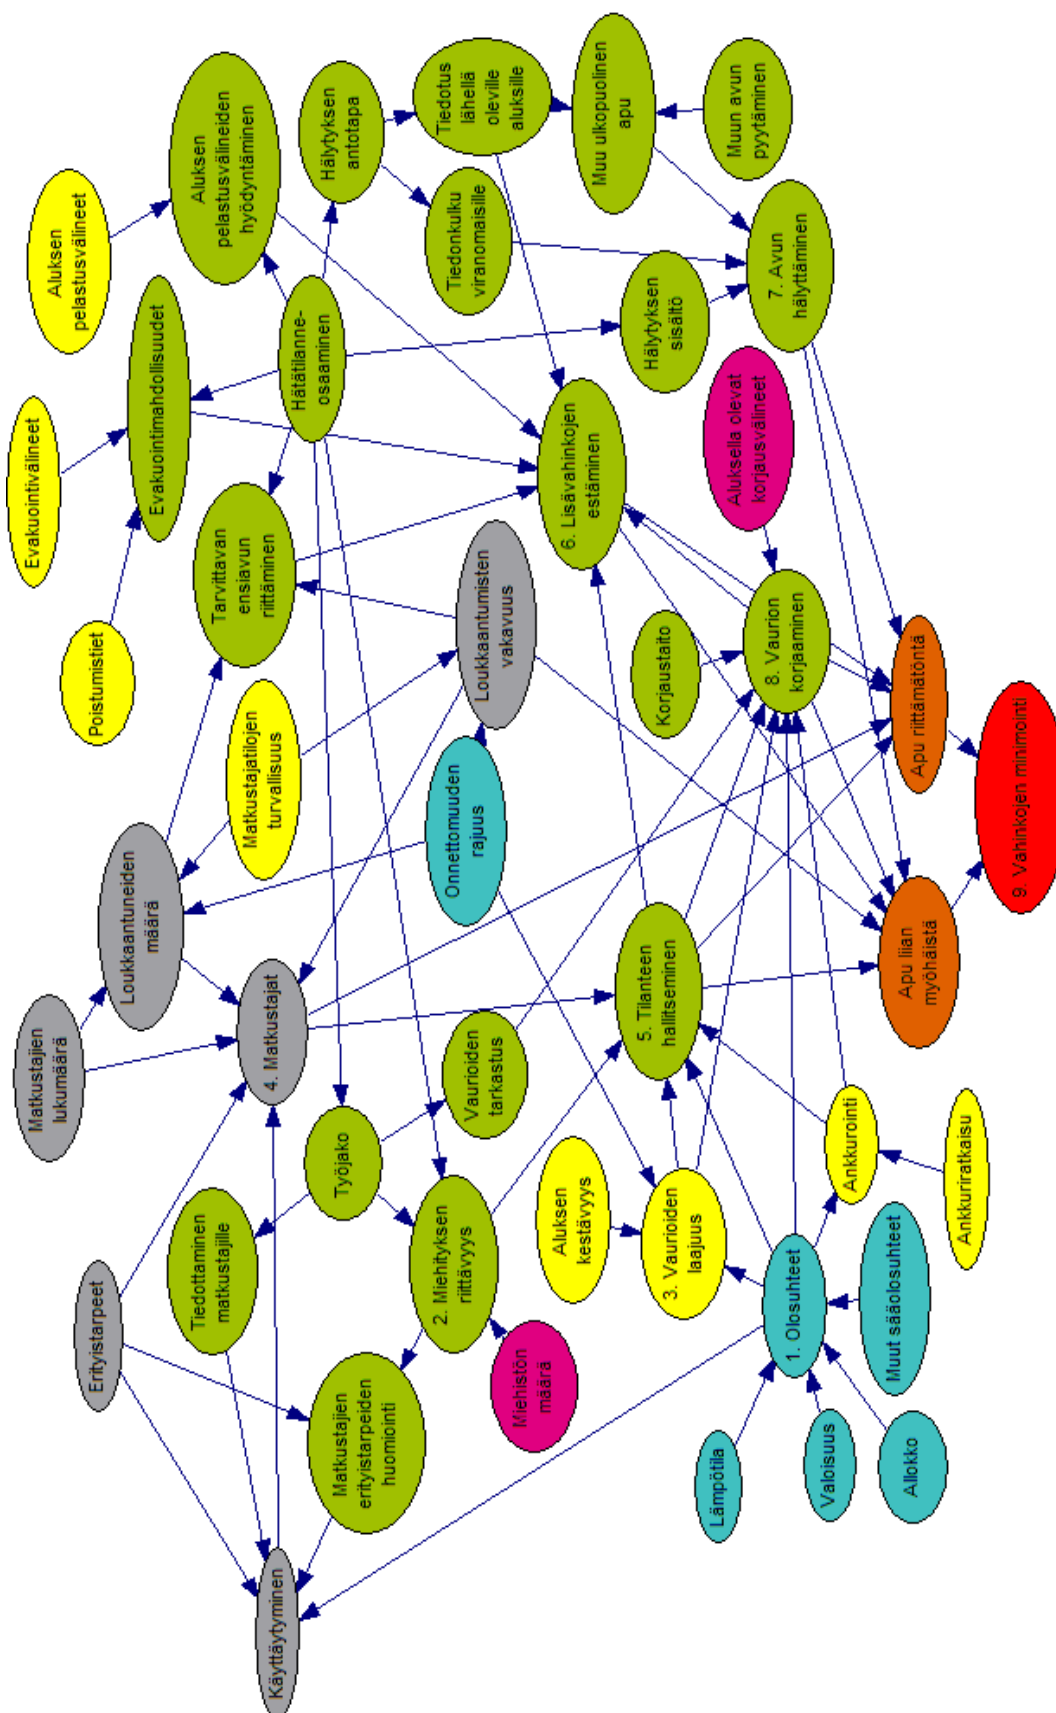
Kuva 6. Pelastustoiminta

Oleellimmat piirteet sääolosuhteiden osalta pelastustoiminnassa ovat lämpötila, valoisuus ja aallokko. Lämpötilalla tarkoitetaan erityisesti veden mutta myös ilman lämpötilaa. Valoisuus on tärkeää pelastustoiminnan kannalta. Onneksi suuri osa kotimaan matkustaja-alusliikenteestä tehdään valoisaan aikaan. Kova aallokko vaikeuttaa tilannetta. Olosuhteet vaikuttavat niin vaurion laajuuteen kuin tilanteen hallittavuuteen. Kauniilla säällä matkustajat tuntevat olonsa turvallisemmaksi ja eivät hätäänny yhtä helposti kuin pimeässä säässä kovassa aallokossa.
