Tutkintaselostus

B 4/2001 L

Moottorivaurio laskuvarjohyppylennolla Utissa 12.7.2001

Cessna U206A

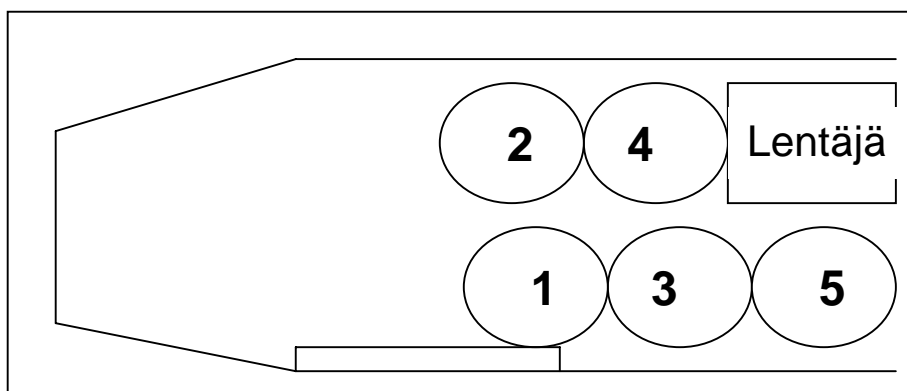
Hyppääjät istuivat vauriolennolla koneessa pysyväsasiakirjan (PAK) 04:09, liitteen 2 mukaisesti. Kaikilla hyppääjillä oli kasvot koneen perään päin. Toteutunut hyppjärjestys oli alla olevan kuvan mukainen.

Kuva 1. Hyppääjien istumajärjestys koneessa
