Tutkintaselostus

C5/2006L

Vaaratilanne sotilas- ja siviililento-osastojen välillä Uusikaarlepyyn lounaispuolella 29.6.2006

HW-338, BAe Hawk MK 51
HW-327, BAe Hawk MK 51
HW-326, BAe Hawk MK 51

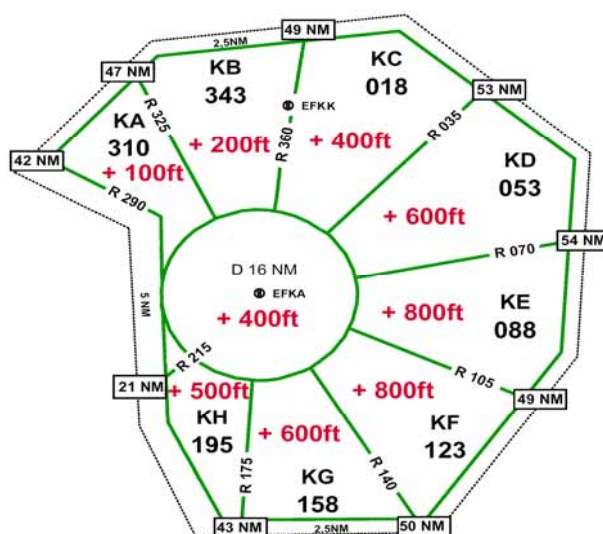
Kuva1. Kauhavan harjoitusalueet

Lentosotakoulun Hawk-parvi (3 HW) lähti torstaina 29.6.2006 iltapäivällä ilmataistelukoululennolle Kauhavan lentotukikohdasta (EFKA). Näkölentosääntöjen (VFR) mukaisella lennolla kaksi lentokoneista oli määrätty torjijiksi ja yksi maalikoneeksi. Torjujien kutsumerkit olivat *Master-1* ja *Master-2* ja maalin *Master-3*. Maalikoneessa oli yksi ohjaaja ja molemmissa torjujissa oppilas ja opettaja. Tehtävänannossa parven lentotehtäväkohtaiseksi minimilentokorkeudeksi oli määrätty 1500 ft maanpinnasta (AGL) ja rajoittamattoman liikehtelyn alarajaksi 3000 ft. Lähilennonjohto selvitti HW-parven Kauhavan sotilaslennonjohtoalueen (MILCTA) harjoitusalueille Kilo Alfa (KA) ja Kilo Bravo (KB), näkölentosääntöjen mukaan (Kuva 1). Lennonjohto siirsi parven lähestymislennonjohdon harjoitusalueaajuudelle 126,600 MHz, jota parvi myötäkuunteli harjoitusalueella. Varsinainen toiminta tapahtui parven omalla taajuudella. Harjoitusalueelle tultaessa parvenjohtaja *Master-1* määrittä minimilentokorkeuden ja rajoittamattoman liikehtelyn alarajan Kauhavan lentokentän erikoismääräyskokoelman (KAULEM) mukaisesti. Tällöin parven käyttämät minimikorkeudet harjoitusalueella olivat 1700 ft ja 3200 ft.

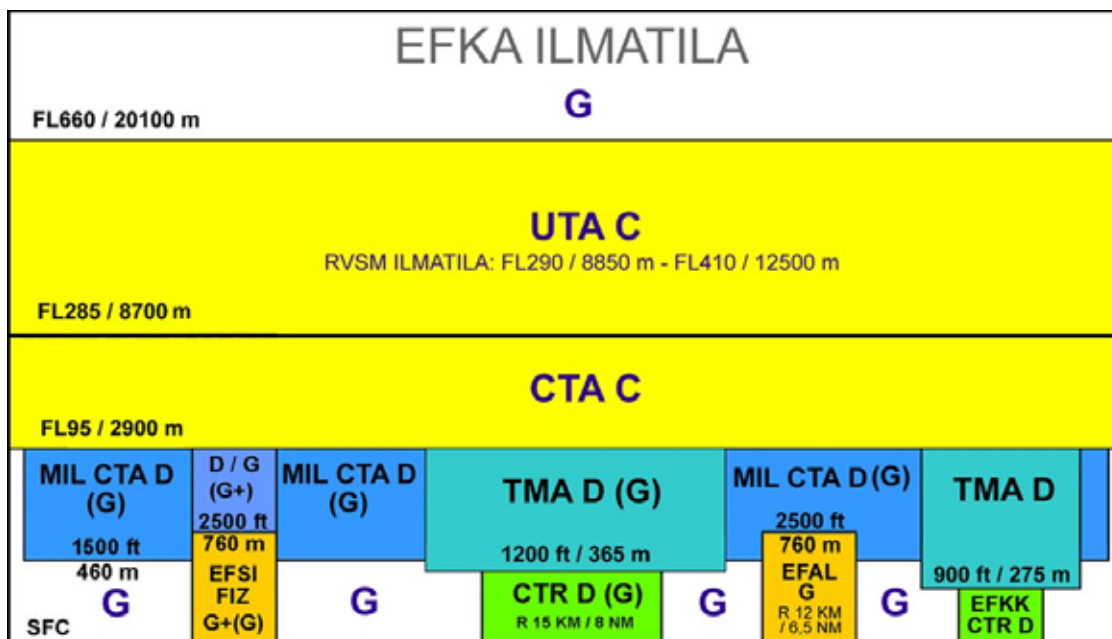
Kuva 2. Kauhavan ilmatilan rakenne

Tiedot sotilaslennonjohtoalueista (MILCTA) on julkaistu Suomen ilmailukäsikirjan (AIP) osassa ENR 2. Kauhavan MILCTA kuuluu ilmatilaluokkaan D. Lennonjohtopalvelusta vastaa Kauhavan lähestymislennonjohto (Kuva 2).

Ilmatilaluokassa D kaikki lennot ovat lennonjohtopalvelun alaisia ja ilmatilaan vaaditaan lennonjohtoselvitys. IFR-lennot porrastetaan IFR-lentoihin. VFR-lentoja ei porrasteta IFR-lentoihin eikä VFR-lentoihin, vaan niistä tulee antaa liikenneilmoitukset. Jatkuva kaksipuolinen radioyhteys ao. ilmaliikennepalveluelimeen (ATS) vaaditaan.

Ylälennonjohto- ja lennonjohtoalue (UTA/CTA) MILCTA:n yläpuolella kuuluu ilmatilaluokkaan C. Ilmatilaluokassa C kaikki lennot ovat lennonjohtopalvelun alaisia ja ilmatilaan vaaditaan lennonjohtoselvitys. IFR-lennot porrastetaan IFR-lentoihin ja VFR-lentoihin. VFR-lentoja ei porrasteta toisiin VFR-lentoihin, vaan niistä tulee antaa liikenneilmoitukset. Jatkuva kaksipuolinen radioyhteys ao. ATS-elimeen vaaditaan.
