## Tutkintaselostus

D3/2007L

# Rullaavan ilma-aluksen eksyminen Helsinki-Vantaan lentoaseman liikennealueella 24.1.2007

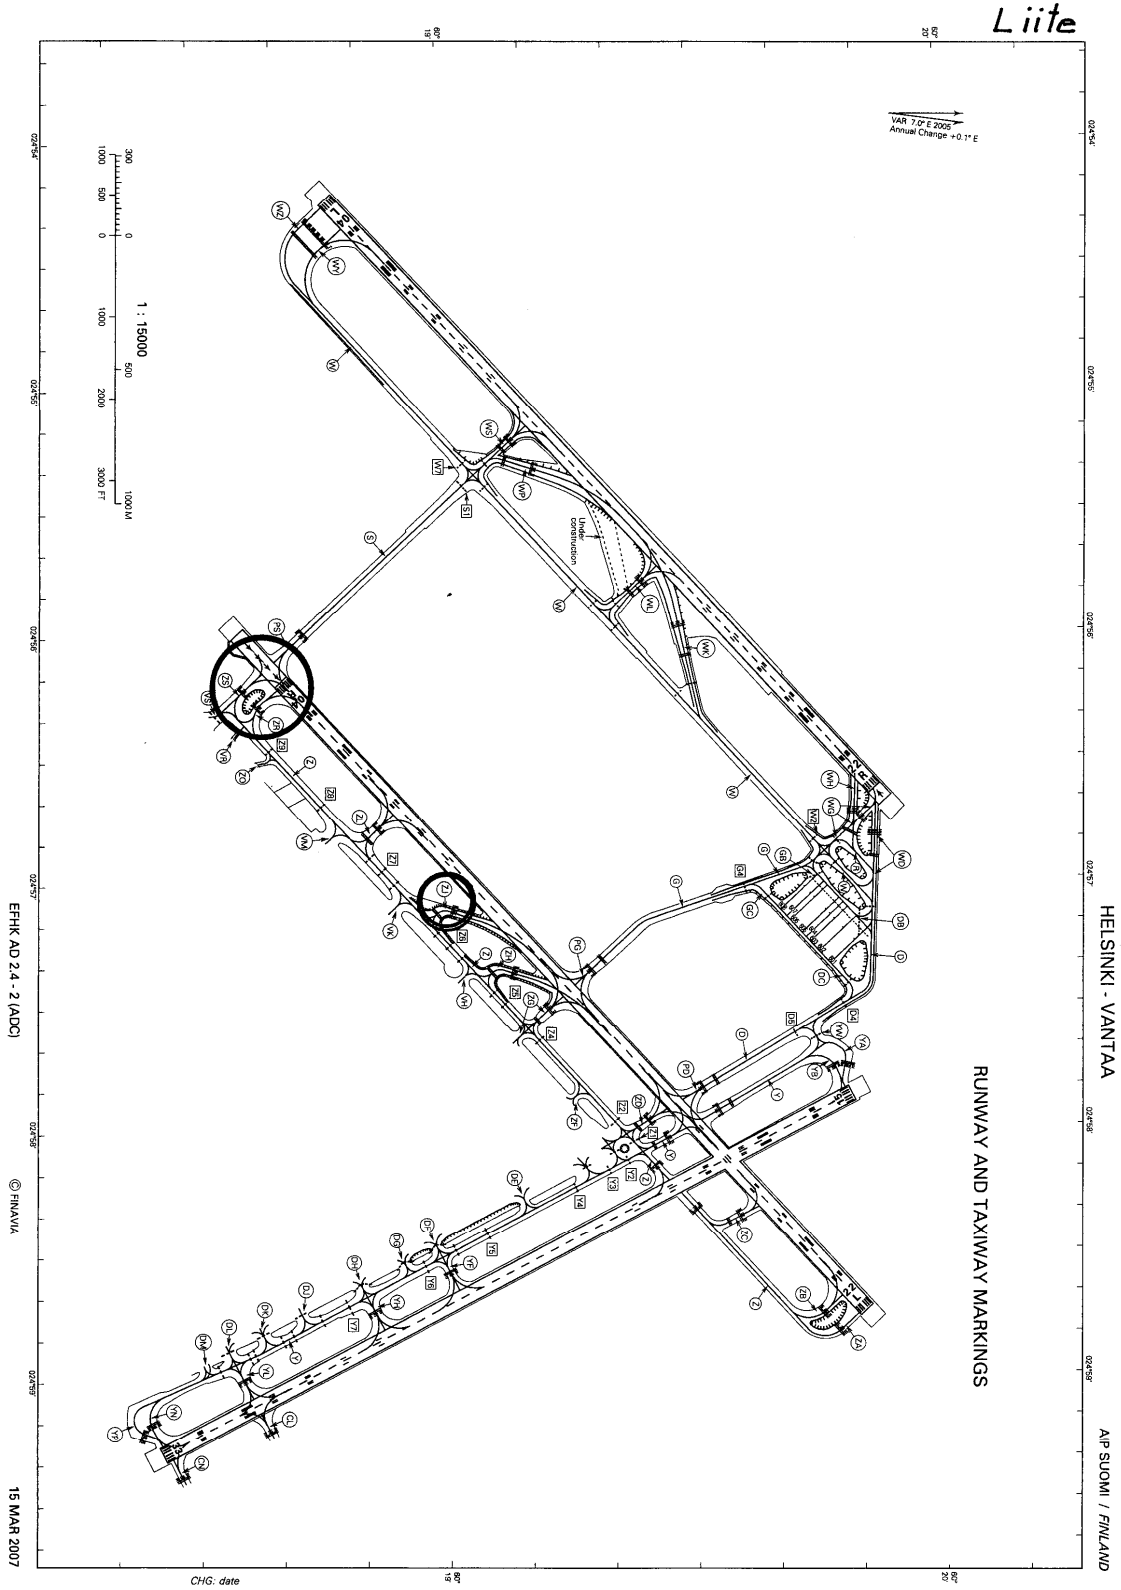
*Liite*

**Helsinki-Vantaan lentoaseman kiito- ja rullausteiden merkintäkartta (AIP)**
