## Tutkintaselostus

D2/2011L

### **Liikennelentokoneen paineistushäiriön aiheuttama vakava vaaratilanne reittilennolla 5.3.2011**

Airbus A320-214

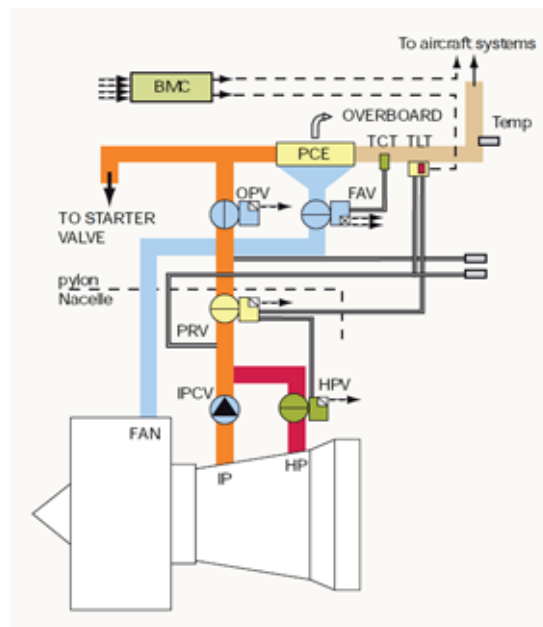
Airbus A320-214 lentokoneen moottoreiden vuodatusilmajärjestelmä (Bleed system) tuottaa vuodatusilman muun muassa matkustamon paineistukseen sekä siipien ja moottoreiden jäänehkäisyyseen. Vuodatusilmajärjestelmä toimii normaalisti automaattisesti.

Kuva 1. Vuodatusilmajärjestelmän yleiskuvaus.

Vuodatusilmajärjestelmien toimintaa ohjaavat ja valvovat laskimet (Bleed Monitoring Computer, BMC), joita on yksi kumpaakin järjestelmää kohti. BMC -laskimet taltioivat järjestelmän käytön aikaiset tapahtumat, ja se on tarkoitettu erityisesti lennon jälkeiseen vianetsintään. Ohjaamomiehistö voi seurata vuodatusilmajärjestelmien toimintaa järjestelmän näytöltä (System Display, SD).
