## Liikennelentokoneen evakuoiminen matkustamossa olleen savun vuoksi Helsinki-Vantaan lentoasemalla 3.8.2018

Onnettomuustutkintakeskus päätti turvallisuustutkintalain (525/2011) 2 §:n nojalla tutkia 3.8.2018 Helsinki-Vantaan lentoasemalla tapahtuneen vakavan vaaratilanteen, jossa Airbus A319-tyyppisen lentokoneen matkustamossa havaittiin savua ja lentokone päätettiin evakuoita. Turvallisuustutkinnan tarkoituksena on yleisen turvallisuuden lisääminen, onnettomuuksien ja vaaratilanteiden ehkäiseminen sekä onnettomuuksista aiheutuvien vahinkojen torjuminen. Turvallisuustutkintaa ei tehdä oikeudellisen vastuun kohdentamiseksi.

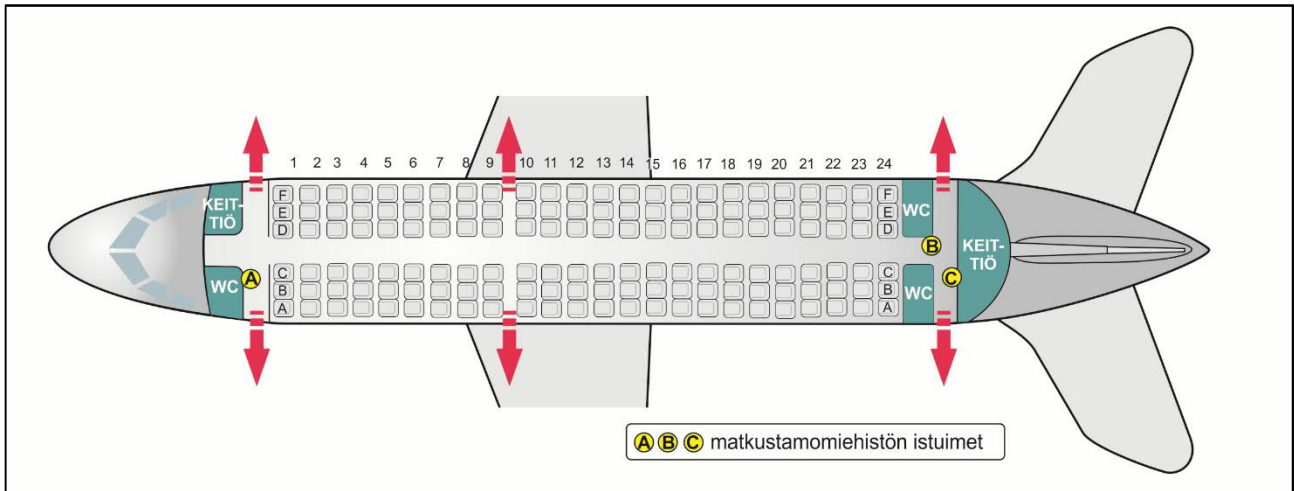
Kuva 1. Lentokoneen matkustamon pohjakuva. Punaiset nuolet ovat poistumisteitä. (Kuva: SeatGuru, muokkaus OTKES)

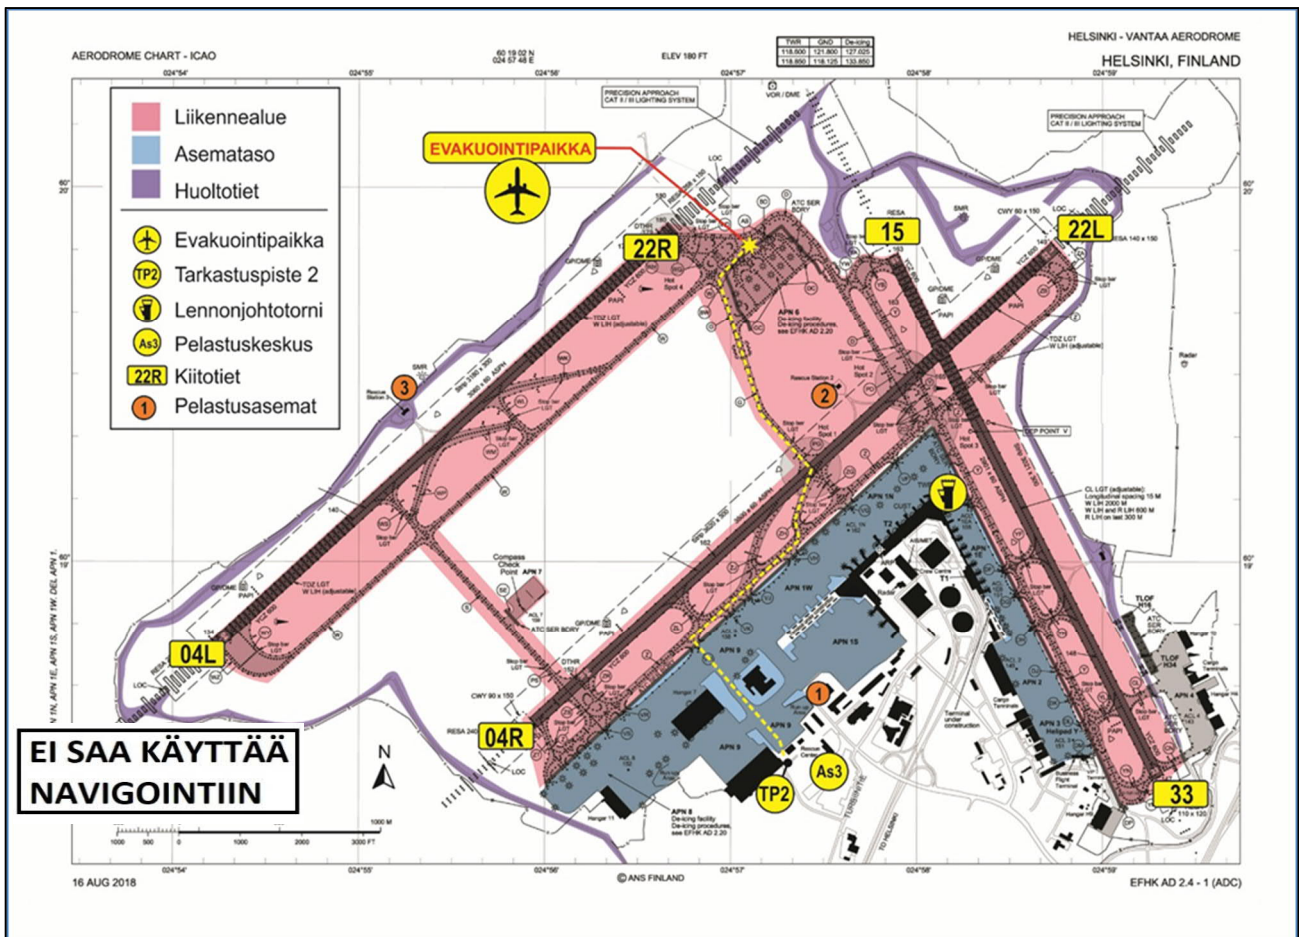
Kuva 2. Lentokenttäalueen asemapiirros. Keltainen katkoviiva on lyhin reitti (3,2 km) TP2:lta onnettomuuspaikalle. Huoltotien kautta matka on 11,1 kilometriä. (Kuva: © ANS Finland Oy, lisäykset OTKES)

Finavia on ohjeistanut<sup>59</sup> liikennöinnin lentokenttäalueella. Liikennöinti lentokenttäalueella edellyttää Finavian myöntämän ajoluvan, jonka saaminen edellyttää hyväksytysti suoritettua teoriakoulutuksen ja ajokokeen. Ajolupa-alueet on jaettu kolmeen eri pääryhmään, jotka on merkitty väreillä (kuva 2).
