## **Tutkintaselostus**

**DC-3 tyypisen lentokoneen OH-LCA maahansyöksy  
Maarianhaminan lentokentän lähellä 8.11.1963**

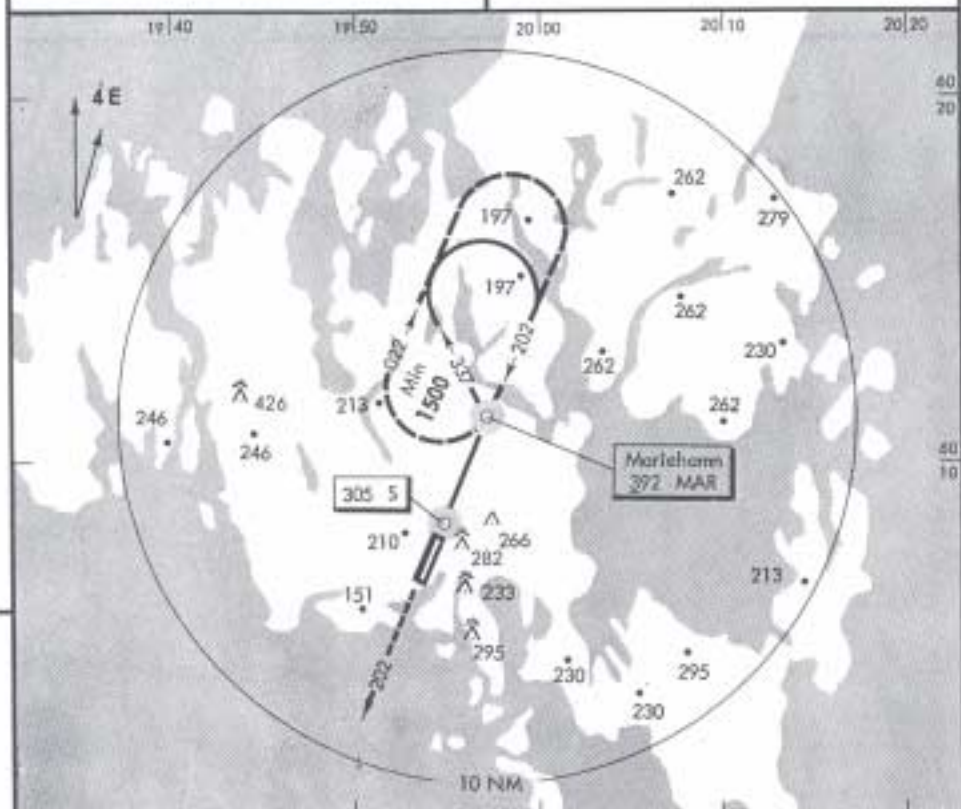
MARIEHAMN  
FINLAND

Mariehamn  
TWR 118.7 119.7 05 -2030

ELEV AND ALT IN FEET MSL

TR ALT  
1500

Ilmailuosaston tammikuussa 1962 julkaisemassa Maarianhaminan lentokentän mittarilähestymiskartassa (IAL-kartta) on kiitotien 20 lähestymissektorissa kahden radiomajakan sisäänlento- menetelmää käytettäessä, merkitty OCL-arvoksi 566 jalkaa merenpinnasta lukien.

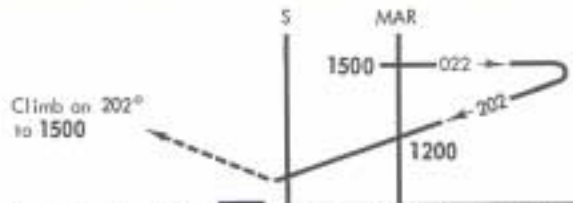
ROUTE OPERATIONS ...RO Q/Y

NM	11	10	9	8	7	6	5	4	3	2	1	0	1	2	3	4	5	6	7	8	9	10	11	NM
TIME FROM MAR	100 Kt	2:10	120 Kt	1:48	130 Kt	1:40	140 Kt	1:32	150 Kt	1:26														
Facility	<b>NDB</b>		Circling										As alternate											
Type	<b>DC/CV</b>		PROP										JET		<b>ADD</b>									
Planning Min., OFE	150/0.7		300/2.0										---		300/1.2									
Landing Min., QNH	316		516										---		---

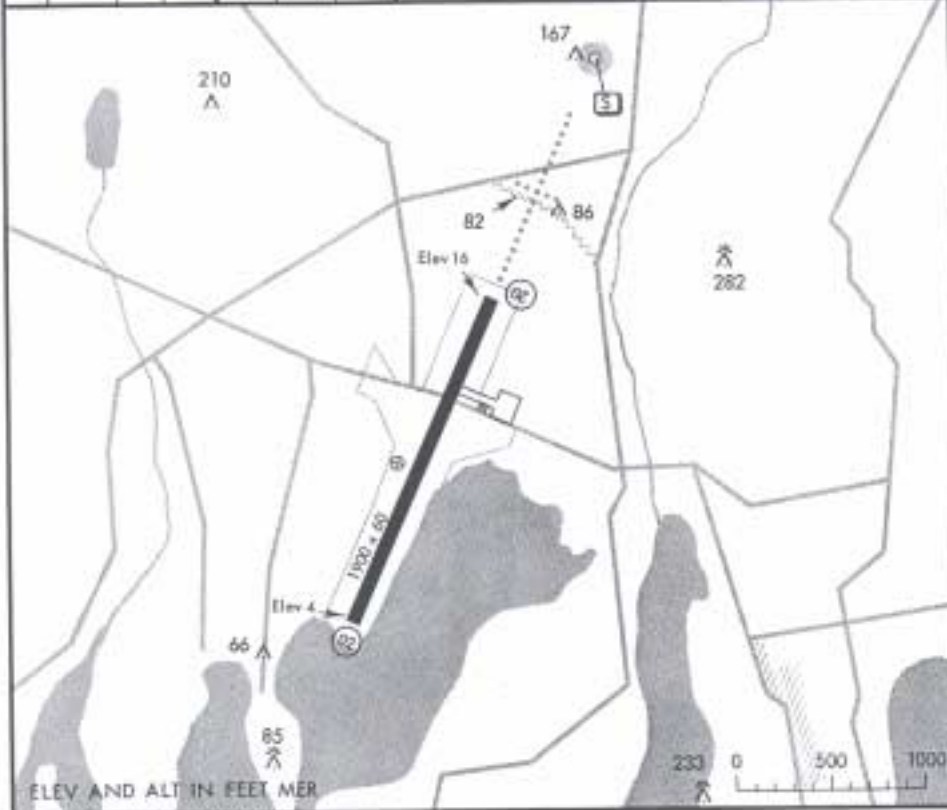
MARIEHAMN

ELEV 16 FT Change: Completely revised

RW	APL	THL	RWL	SLOPE	JET	PROP
02		L	L	0	—	x
20	L	L	L	0

x RW 02/20 Pen. Mac. with tar seal. DC3 and CV440.

ELEV AND ALT IN FEET MER

T/O	CLG Ft/GFE	RW 02/20
V15		0/0.150
