**Tutkintaselostuksen  
S 1/2005 R  
liitteet**

**Turvallisuusselvitys tasoristeysonnettomuuksista - Liitteet**

**LAUSUNTO TASORISTEYSONNETTOMUUKSIA KOSKEVAN TUTKINTASELOSTUKSEN S1/2005 LUONNOKSESTA**

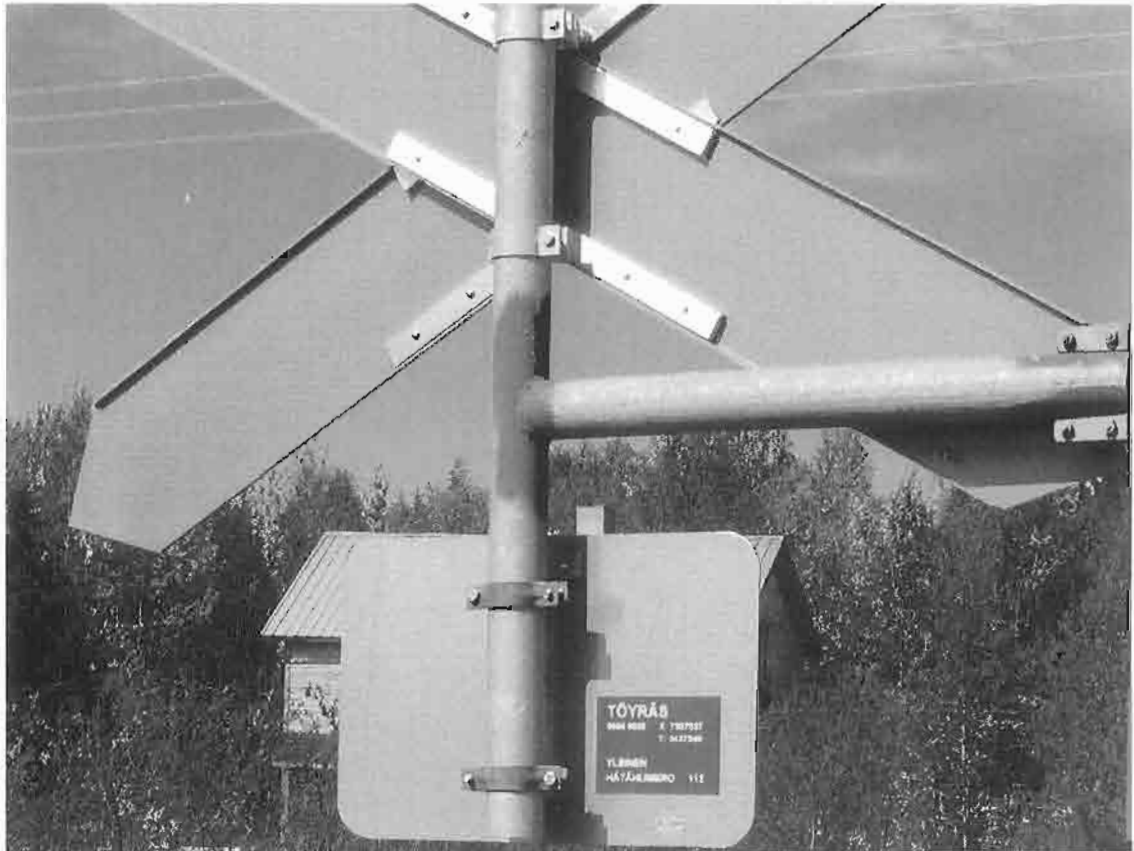
Kuva 1. Tasoristeyksen tunnistetarra Tövrään tasoristeyksessä rataosalla Laurila - Rovaniemi.

Ratahallintokeskus on lähettänyt Sisäministeriön hätäkeskusyksikölle tiedot tasoristeysten nimistä ja sijainnista ratakilometreinä sekä koordinaatteina vuonna 2002.

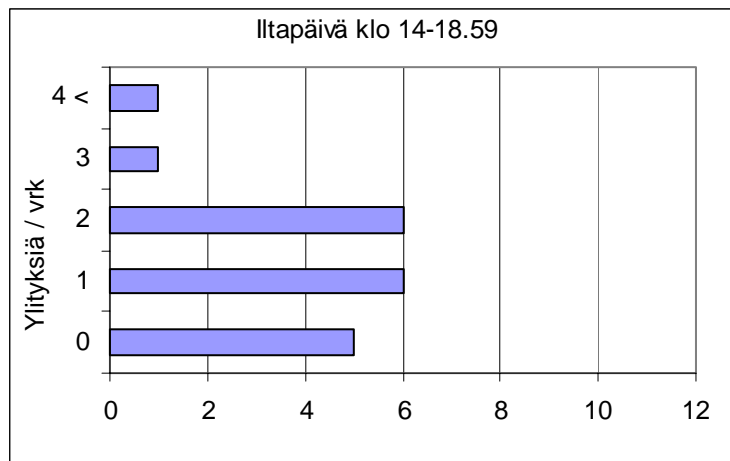
Kuvio 4. Vastaajien raportoimat tasoristeysten ylitykset keskimäärin arki-iltapäivisin.

Tasoristeyksien ylityksiä tapahtui aamupäivän, päivän ja iltapäivän aikana melko tasaisesti (kuviot 2-5). Iltaa kohden ylitykset vähenivät ja yöaikaan kukaan ei ilmoittanut tavallisesti ylittävänsä ratoja. Viikonloppuisin ylitykset keskittyivät enemmän päivän ja iltapäivän ajankohtiin kuin arkipäivisin.

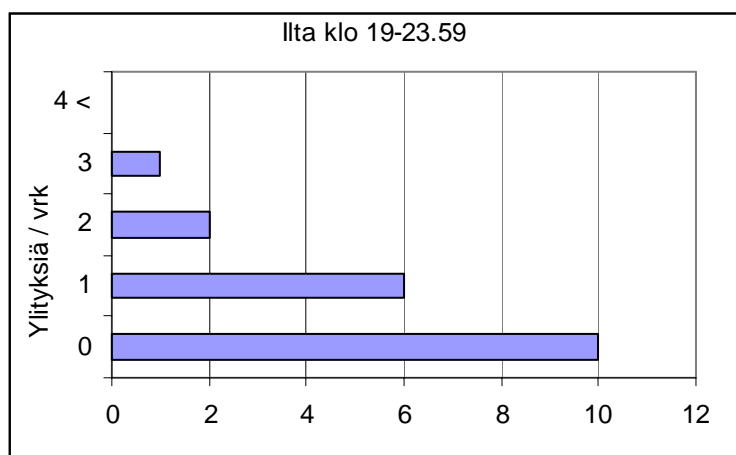
Kuvio 5. Vastaajien raportoimat tasoristeysten ylitykset keskimäärin arki-iltaisain.

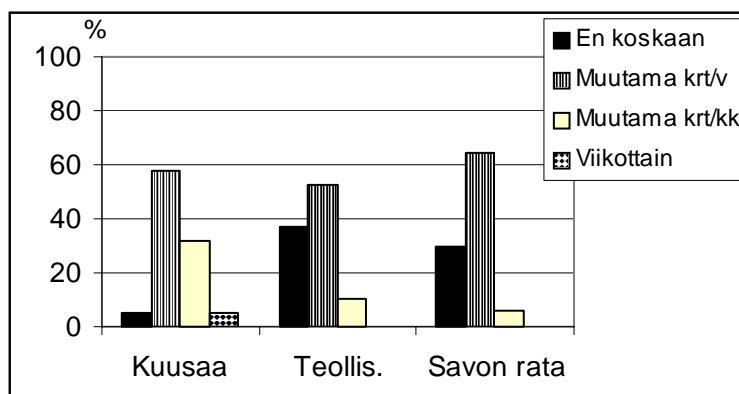
Kuvio 9. Kuinka usein asukkaat olivat havainneet virheellistä toimintaa risteuksen varoituslaitteissa. Vastaajien määrä Kuusaa rata: 19, Teollisuusraide: 19, Savon rata: 17.
