Alusten sähköjakaeluhäiriöt

Teematutkinta

Tutkinnan tunnus: M2016-S1

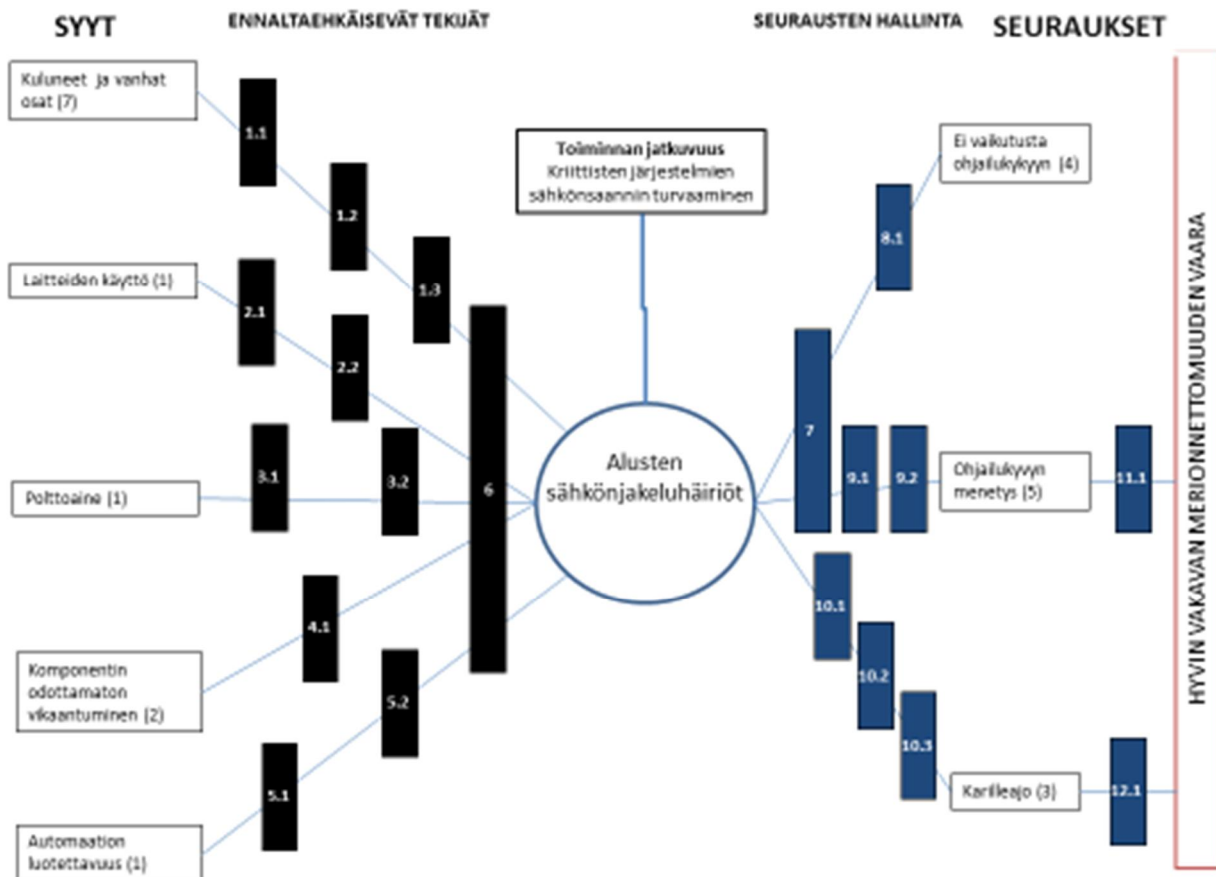
Kuva 1: Bow Tie- analyysikaavio

Tämän tutkinnan analysoinnissa käytettiin Bow Tie -menetelmää. Bow Tie -malli havainnollistaa tapahtumaan sisältyviä riskejä vaarojen, avaintapahtuman, uhkien ja seurausten välisinä suhteina. Näiden lisäksi malliin sisältyvät tilanteessa vaikuttavat ennaltaehkäisevät ja seurausten hallintaan liittyvät suojamekanismit sekä eskalaatiotekijät, jotka voivat estää suojamekanismeja toimimasta.

Bow Tie -menetelmän lähtökohtana on avaintapahtuma, joka tässä tutkinnassa oli sähköjakeluhäiriö (toiminnan jatkuvuus ja kriittisten järjestelmien sähkösaannin turvaaminen). Analyysissä muodostettiin syyt ja taustatekijät sähköjakeluhäiriöiden syntymiselle sekä seuraukset, joita niistä aiheutui. Lisäksi kirjattiin syiden taustoilla vaikuttavia ennaltaehkäiseviä tekijöitä, joilla oli vaikutusta syyn muodostumiseen. Seurausten lisäksi selvitettiin myös ne tekijät, jotka pelastivat tilanteen eli vaikuttivat siihen, ettei tapahtumasta kehittynyt vakavampaa onnettomuutta sekä ne, jotka aiheuttivat tilanteen pahenemisen.
