Tutkintaselostus

C7/2008L

Vaaratilanne lähestymisen aikana Oulussa 29.8.2008

A320

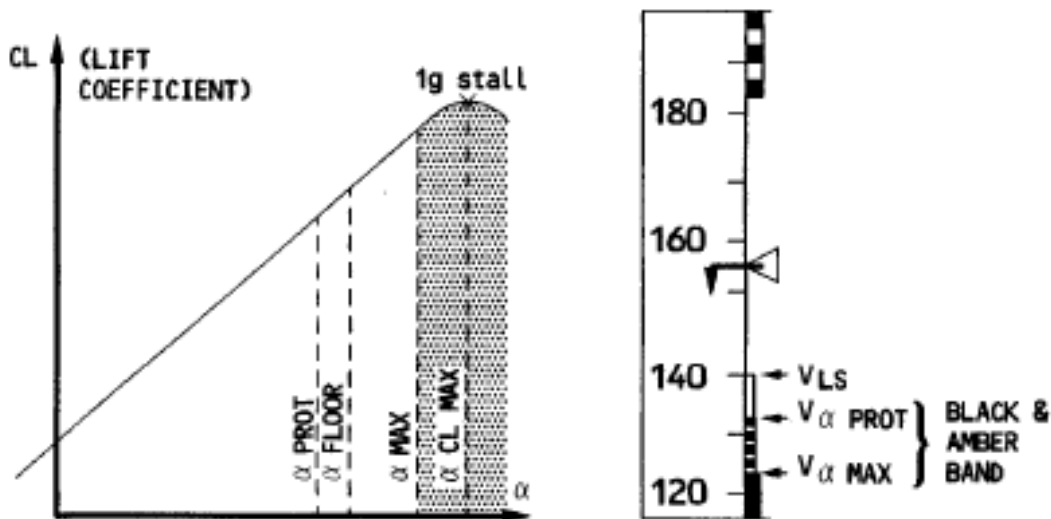
Tämä suojaustoiminto asettaa moottoreihin automaattisesti ylösvetotehon (TOGA-thrust), mikäli lentokone saavuttaa erittäin suuren kohtauskulman. Tietokone (FAC, Flight Augmentation Computer) tuottaa signaalin, joka aktivoi autokaasun Alpha-floor -toiminnon, kun kohtauskulma ylittää lentoasusta riippuvan kynnyksiarvon. Alpha-floor -toiminto puolestaan lisää moottoreihin ylösvetotehon riippumatta tehovipujen asennosta tai siitä, oliko autokaasu kytkettynä vai ei. Alpha-floor -toiminnon aktivoituminen osoitetaan ohjaamossa merkkivaloilla ”A FLOOR” (kun α -floor -tila vallitsee) ja ”TOGA LK” (kun lentokone poistuu α -floor -tilasta, mutta TOGA-tehoasetus jää moottoreihin). Peruttaakseen ALPHA FLOOR tai TOGA LK-tilan, ohjaajien täytyy kytkeä autokaasu irti.

Kohtauskulmaa α -max, joka on edellisiä suurempi, ei voida ylittää, vaikka ohjainta pidettäisiin täysin taakse poikkeutettuna.

Kuva 1. Kohtauskulma-arvoja ja PFD nopeusnäyttö (Airbus documentation)
