LUKU 11

Keulaporttien vauriot ja vaaratilanteet

11.3 DIANA II:n tapaus

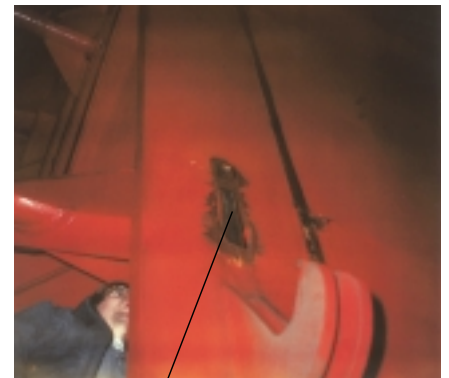
Korvakkeen kiinnityskohta

Bureau Veritasiin otettiin yhteyttä, kun alus saapui Trelleborgiin. Liiteosassa olevasta tarkastuspöytäkirjasta käy ilmi, että oikeanpuoleisen sivulukon korvake oli irronnut, pohjalukko oli taipunut ja sen hitsausliitoksissa oli säröjä. Kuvassa 11.1 näkyy vaurio visiirin oikeanpuoleisen sivulukon korvakkeen kohdalla. Vaurio korjattiin tavanomaisia menetelmiä käyttäen niin, että korjatun rakenteen arvioi-

Kuva 11.1 DIANA II:n visiirin oikeanpuoleisen sivulukon korvakkeen irtoaminen tammikuussa 1993.

Korjatun sivulukon korvakkeen kiinnityskohta tarkastettiin ESTONIAN onnettomuuden jälkeen. Tarkastuksessa havaittiin, että murtuneen korvakkeen hitsausliitosten paikkoja oli korjattu moninkertaisilla hitsauksilla ja rakenteeseen oli lisätty pieniä tukilevyjä. Samalla havaittiin myös muutamia vanhoja säröjä.
