Tutkintaselostus

C 8/2004 L

Neljän helikopterin lentäminen vaara-alueelle Sodankyläsä 19.11.2004

MD 500

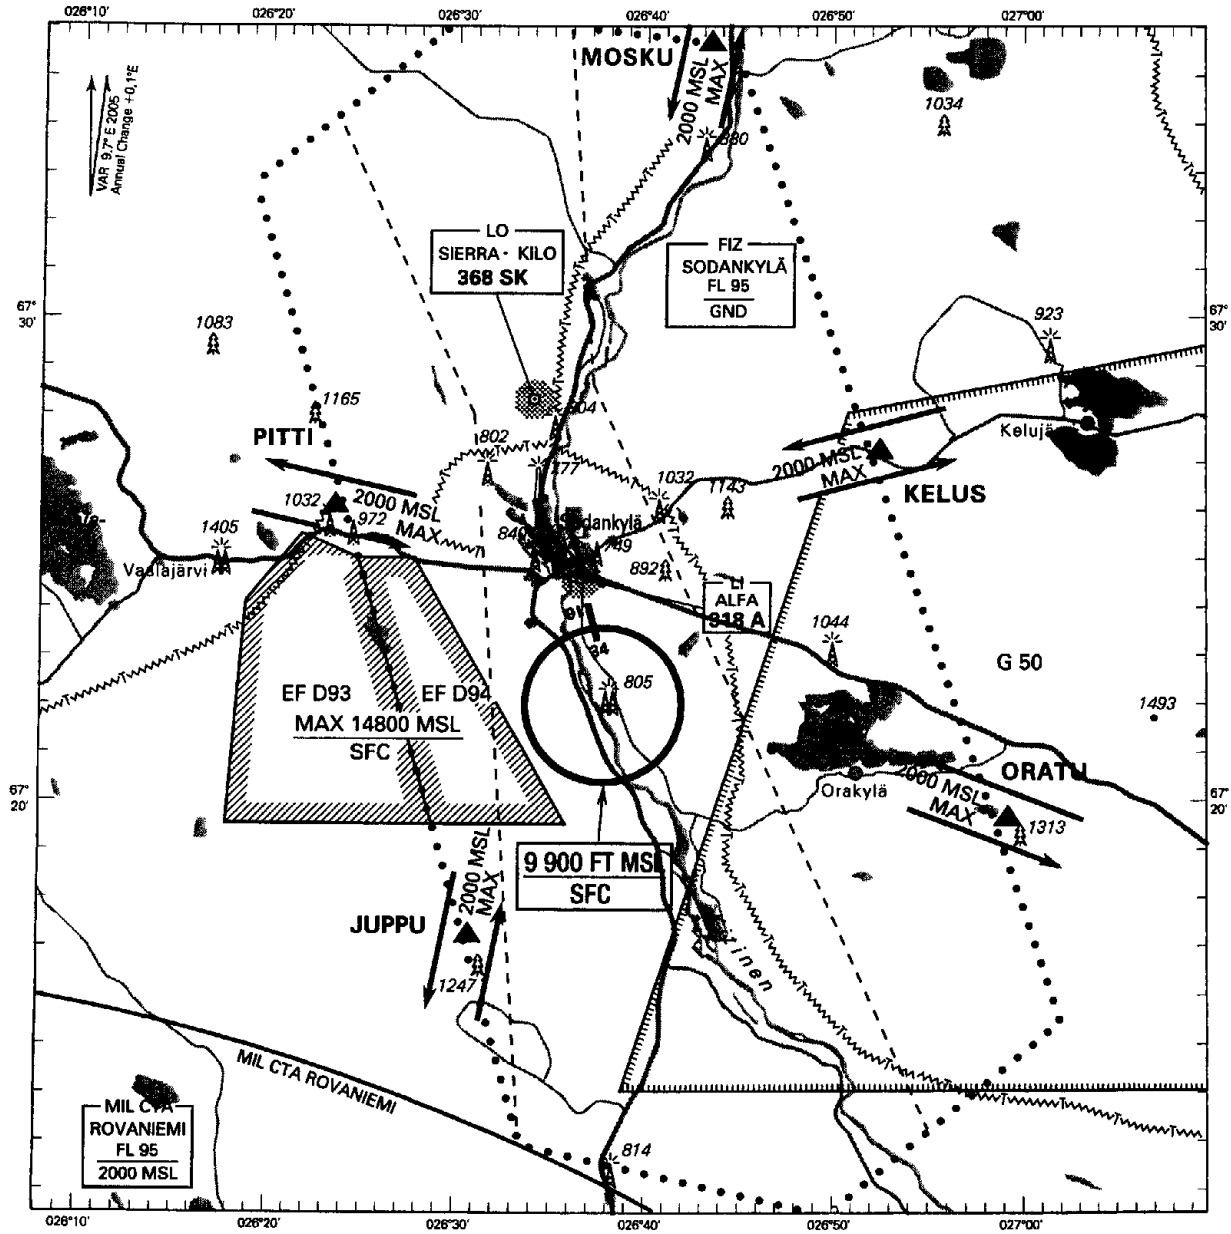
TEMPO EF D121 - TÄHTELÄ
17 NOV - 1 DEC 2004

Suomen Ilmailukäsikirjan (AIP) mukaan tilapäisen kielto-, rajoitus- tai vaara-alueen perustaminen julkaistaan NOTAMilla tai AIP Supplementilla. NOTAMiin ei voi liittää kuvallista tietoa. Tiedot Tähtelän tilapäisestä vaara-alueesta ja siellä tapahtuvasta toiminnasta sekä alueen karttakuva oli julkaistu AIP Supplementilla no 65/2004. (Liite 1).

Kun ilma-alukset ohittivat Tähtelän EF D121:n, ohjaajat eivät havainneet liekapalloa, joka luotaimen antamien tietojen mukaan oli klo 11.50 809 m, klo 12.00 997 m ja klo 12.10 1 078 m korkeudessa. Ohjaajat varoivat lentämästä Kyläjärven ampuma-alueelle EF D94, jonka he tiesivät aktiivisesti, mutta lensivät alueelle EF D121 ohittaen oman ilmoituksensa mukaan alueen keskipisteen 700–2 000 m etäisyydeltä. Alueiden EF D94 ja EF D121 väliin jäi noin puolen kilometrin levyinen vapaa kaista. Vaara-alueet näkyvät tutkintaselostuksen liitteenä 1 olevassa kartassa.
